ACESSIBILIDADE PARA PESSOAS COM DEFICIÊNCIA: ESTUDO DE CASO EM TRÊS TERMINAIS DE PONTA GROSSA-PR

ACCESSIBILITY FOR PEOPLE WITH DISABILITIES: A CASE STUDY IN THREE TERMINALS OF PONTA GROSSA-PR

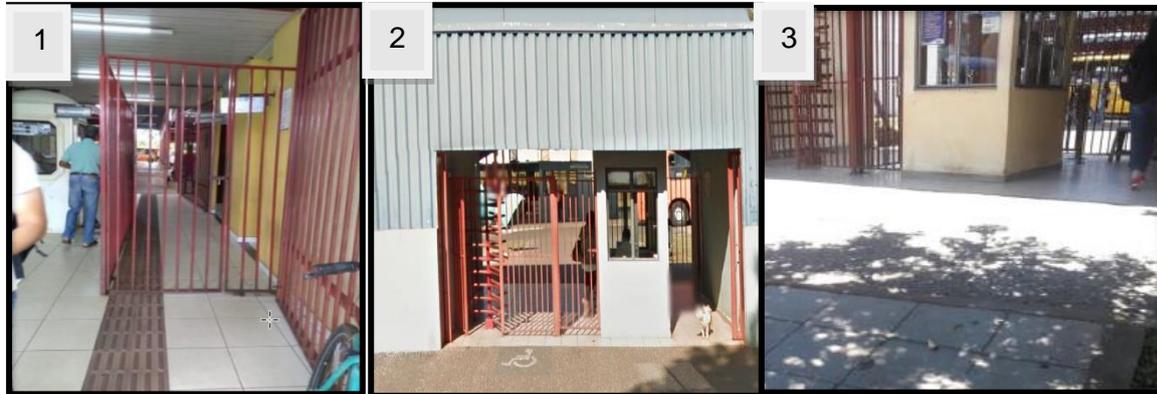
Dentre os terminais somente o de Uvaranas apresenta precariedade na largura do acesso principal, medindo 0,86m sendo que a norma estabelece largura mínima de 0,90m (Figura 1). O terminal de Oficinas e Nova Rússia apresentam largura para acesso principal de 1,00 metros, oferecendo conforto, segurança e acesso seguro e autônomo nos terminais (Figuras 2 e 3).

Figuras - 1, 2 e 3 - Acesso principal nos terminais de Uvaranas, Oficinas e Nova Rússia
Fonte: Os autores (2019).
